## ÖVERLÅTELSEBESIKTNING

Fastighetsbeteckning: Förvaltaren 24  
Adress: Hagvägen 62C, 141 70 Huddinge

Överlåtelsebesiktning för köpare enligt SBR-Modellen

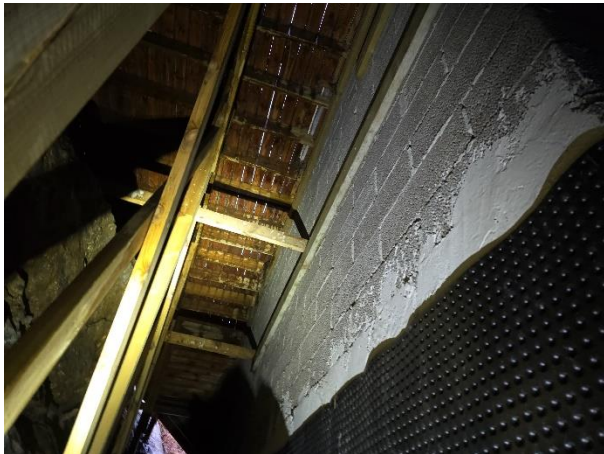
| Grundmur/Hussockel/<br>Betongplatta på mark: | - Grundmuren är ej motfylld, platonmatta finns monterad mot grundmuren utan kantlist.<br> |

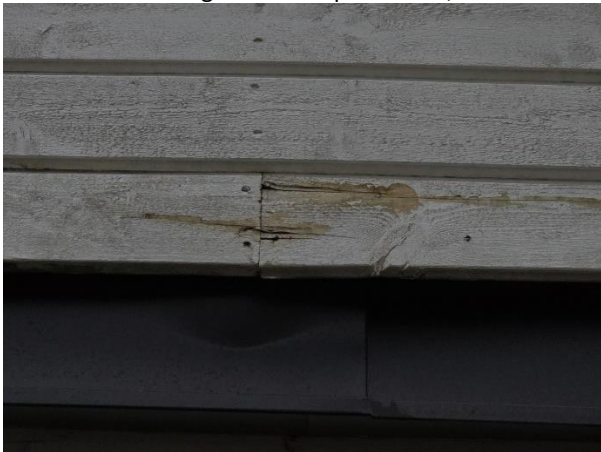
| Fasad trä: | - Bristande målningsunderhåll på fasader, träkonstruktioner.<br><br>- Delar av fasadpanelen ansluter mot fönsterbleck och altankonstruktion. Fasadplåtar är spikade på utsida fasadpanel. |

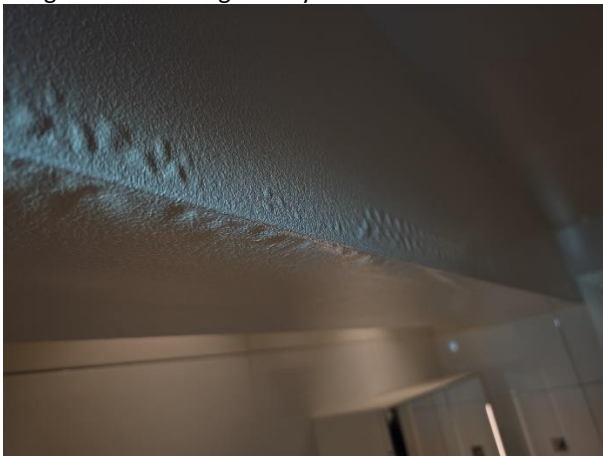
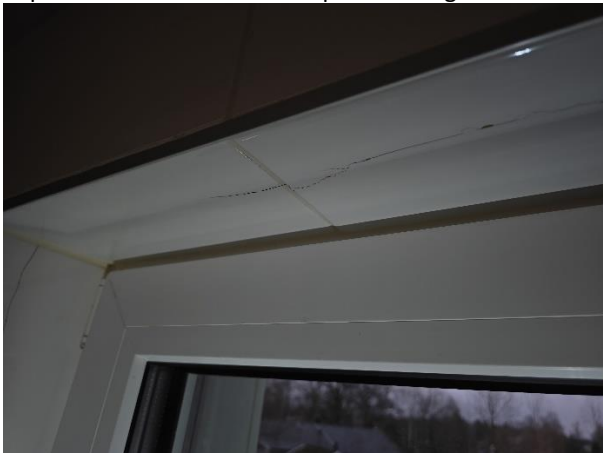
| Badrum: | <p>- Pågående takläckage från yttertak. Se ven fortsatt teknisk utredning.</p> <p>- Sprickor förekommer i kakelplattor kring fönster.</p> <p>- Lös takdusch från vägg.</p> |

En fördjupad undersökning rekommenderas för att konstatera orsak till och omfattningen av fuktskadan från takläckaget som noterades i badrummet på övre plan. Det är viktigt att tänka på att denna rekommendation om fördjupad undersökningen gäller hela vinden/yttertaket konstruktion.
